平成 18 年度油ヶ淵生物モニタリング調査概要 水生植物調査

- ・ 調査時期：平成 18 年 8 月
- ・ 調査範囲：湖岸全域及び水際
- ・ 結果

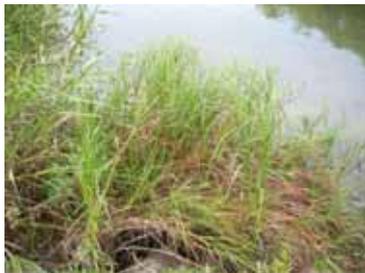
ウキヤガラ群落

平成 18 年度の調査では、平成 17 年度に確認された 23 群落のほか、ウキヤガラ群落、ヒメガマ群落が新たに確認され、計 25 群落が確認された。

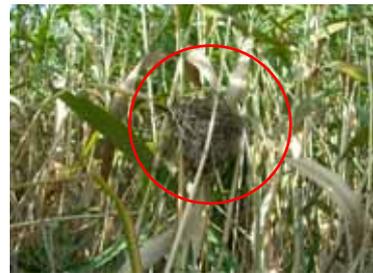
オオヨシキリの巣

なお、上池東岸に位置するワンド部のヨシ群落内にはオオヨシキリの巣が確認され、生物の生息環境として利用されていることが確認された。

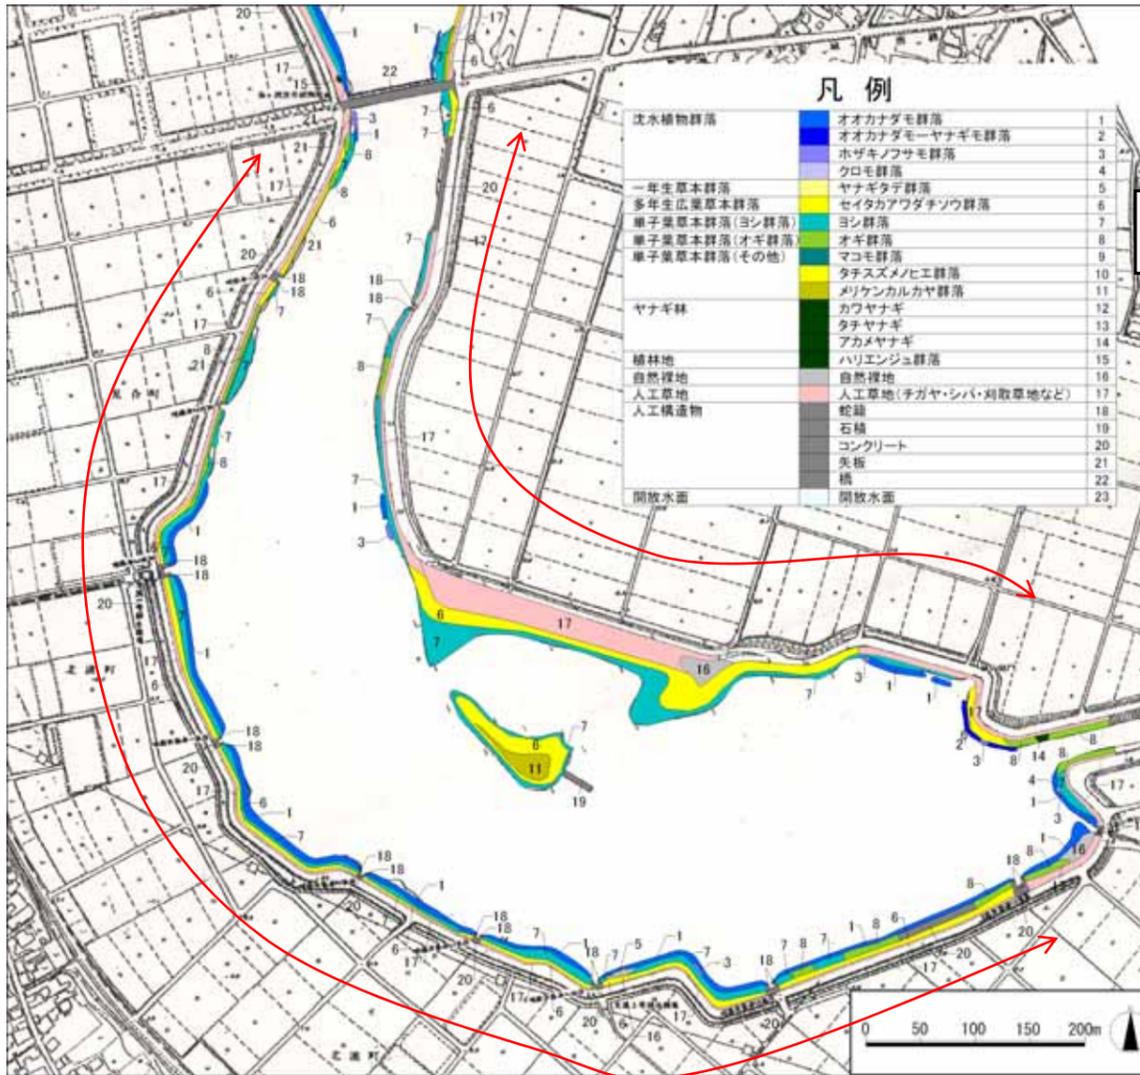
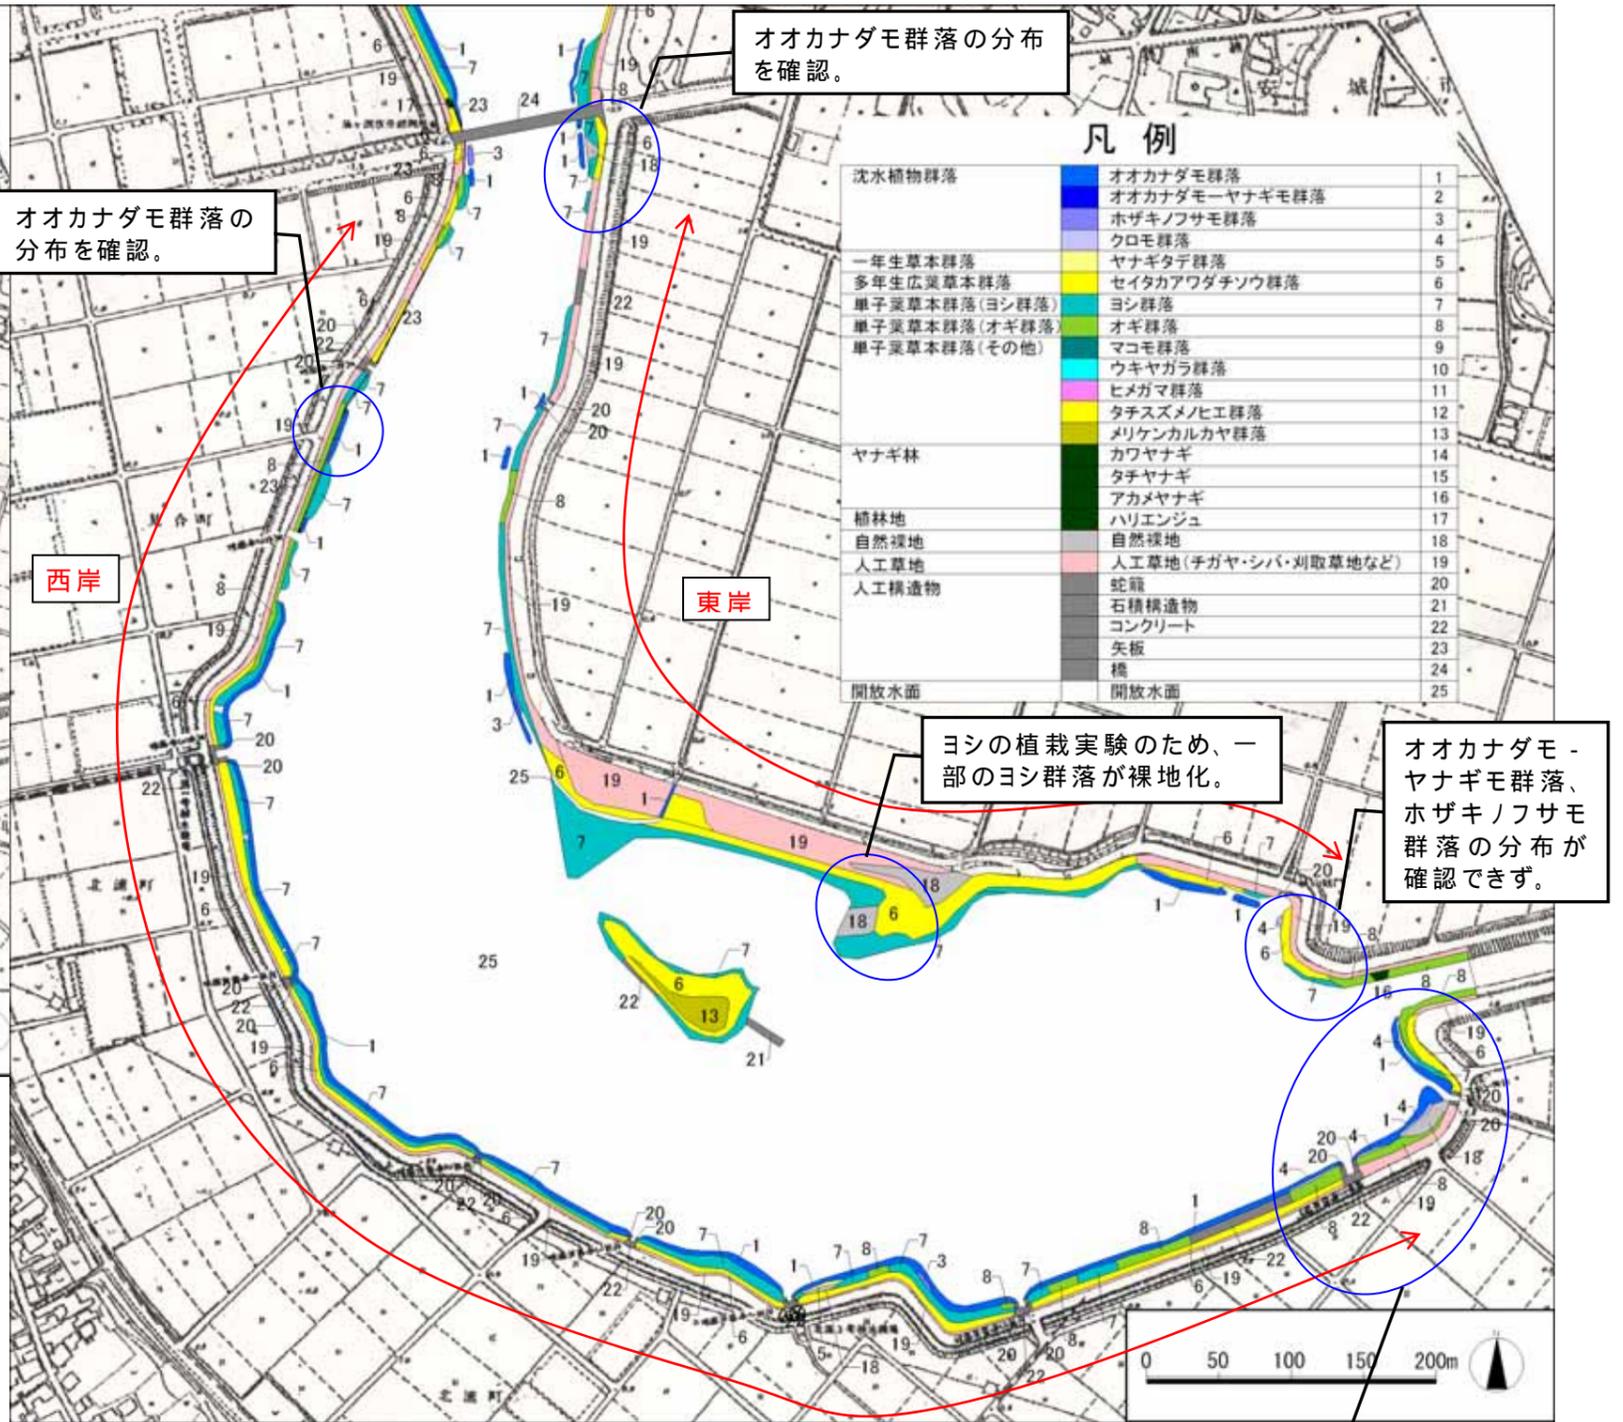
図 8 植生分布図(上池)

上池の H17 から H18 における植生分布図の変化の概要

- 西岸では、オオカナダモ群落、クロモ群落の分布が一部で新たに確認された。
- 東岸では、オオカナダモ群落の分布が一部で新たに確認された。一方で、オオカナダモ-ヤナギモ群落、ホザキノフサモ群落の分布が一部でみられなくなった。
- 上池におけるヨシ群落の分布については、東岸ワンド部におけるヨシ植栽実験区を除き、全体的に大きな変化はみられなかった。

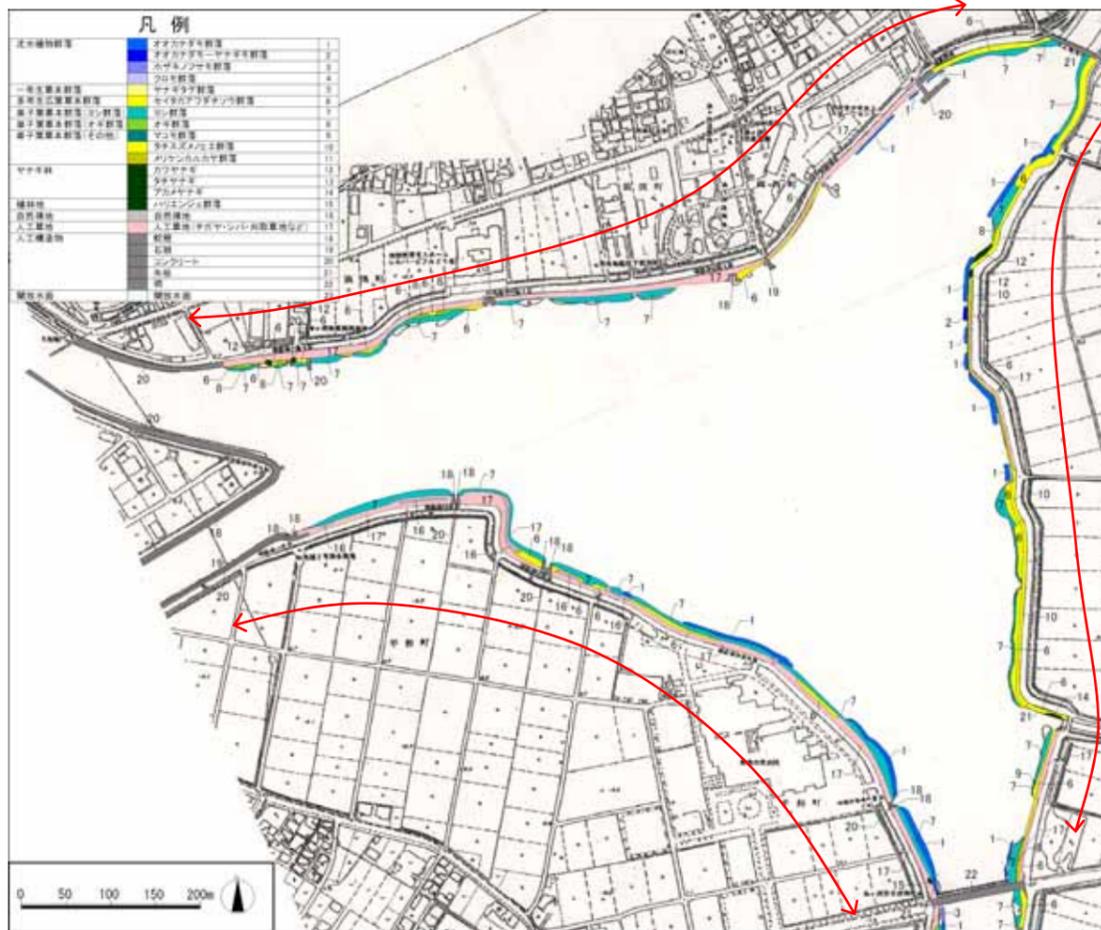
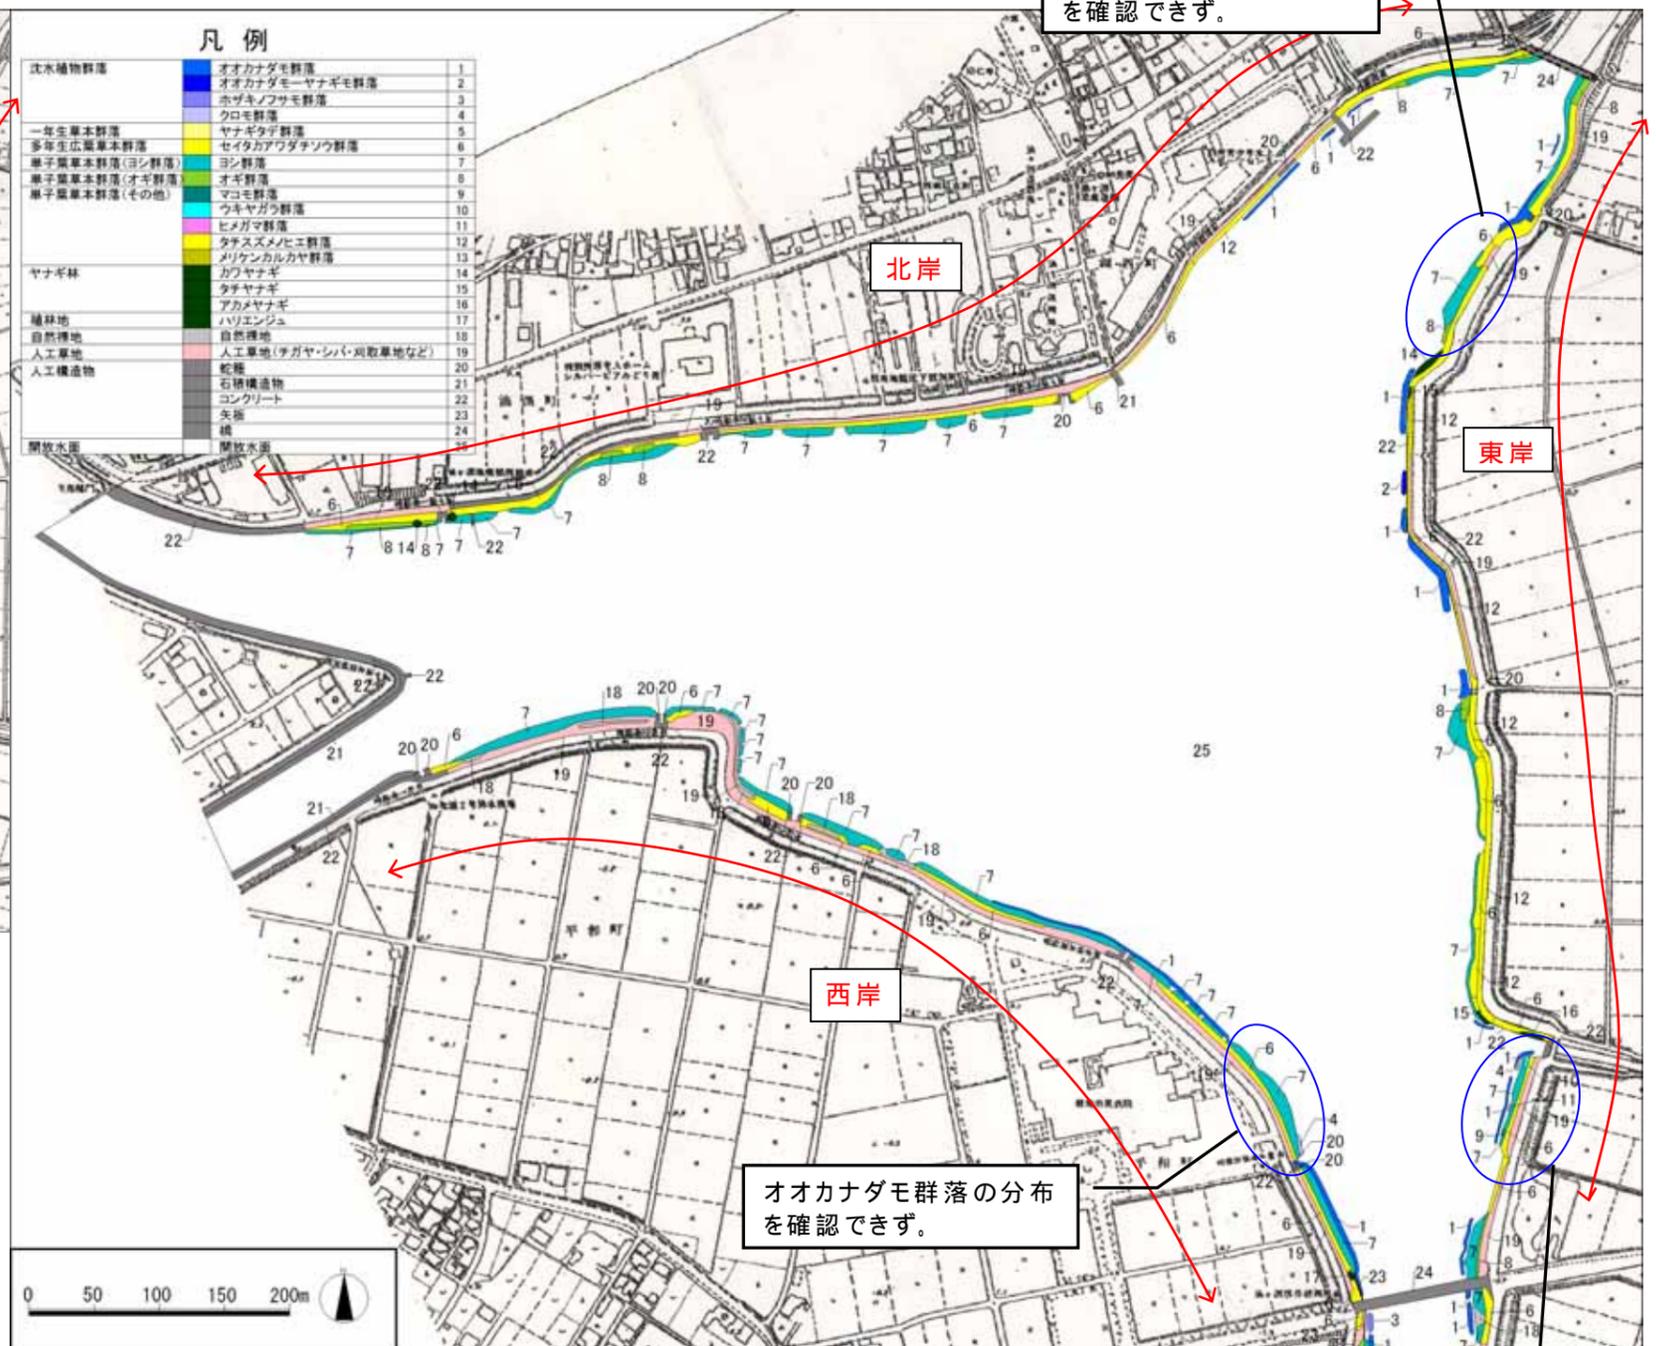
図 9 植生分布図(下池)

下池の H17 から H18 における植生分布図の変化の概要

- 北岸では、各植物群落の分布に大きな変化はみられなかった。
- 南西岸では、オオカナダモ群落の分布が一部でみられなくなった。
- 東岸では、オオカナダモ群落の一部で新たに分布し、一方で分布がみられなくなった箇所があった。また、水際にヒメガマ群落、ウキヤガラ群落の小群落の分布がそれぞれ H18 に新たに確認された。
- 下池におけるヨシ群落の分布については、全体的に大きな変化はみられなかった。

オオカナダモ群落の分布を確認できず。

オオカナダモ群落の分布を確認。ヒメガマ群落、ウキヤガラ群落が新規に成立。

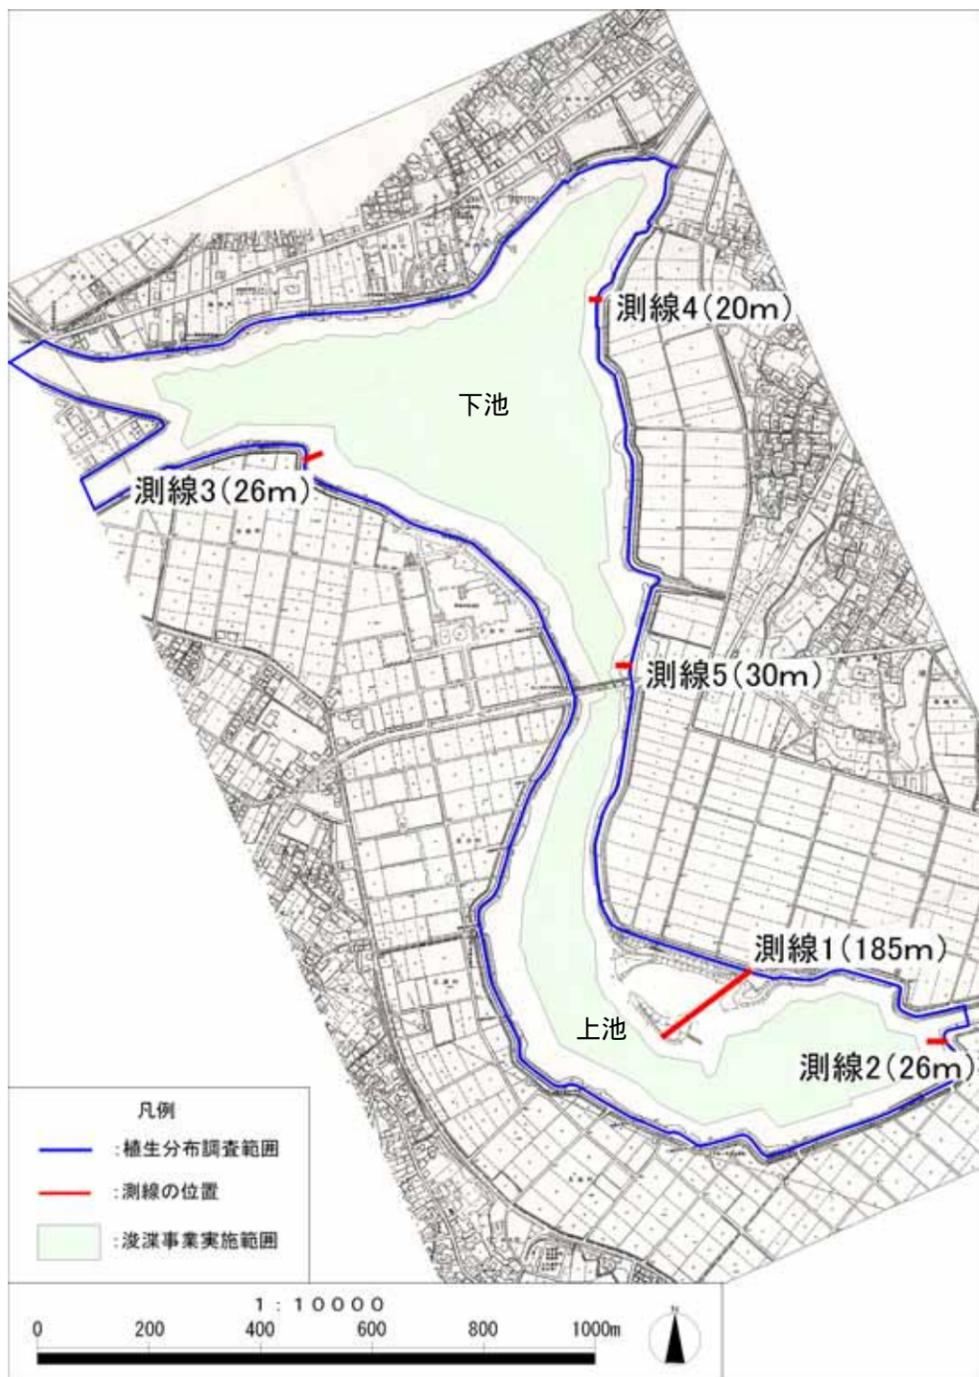
図10 詳細調査地点

水際部の 5 測線で実施した詳細調査について、図 10 に測線の位置を、図 11～15 に調査結果を示す。

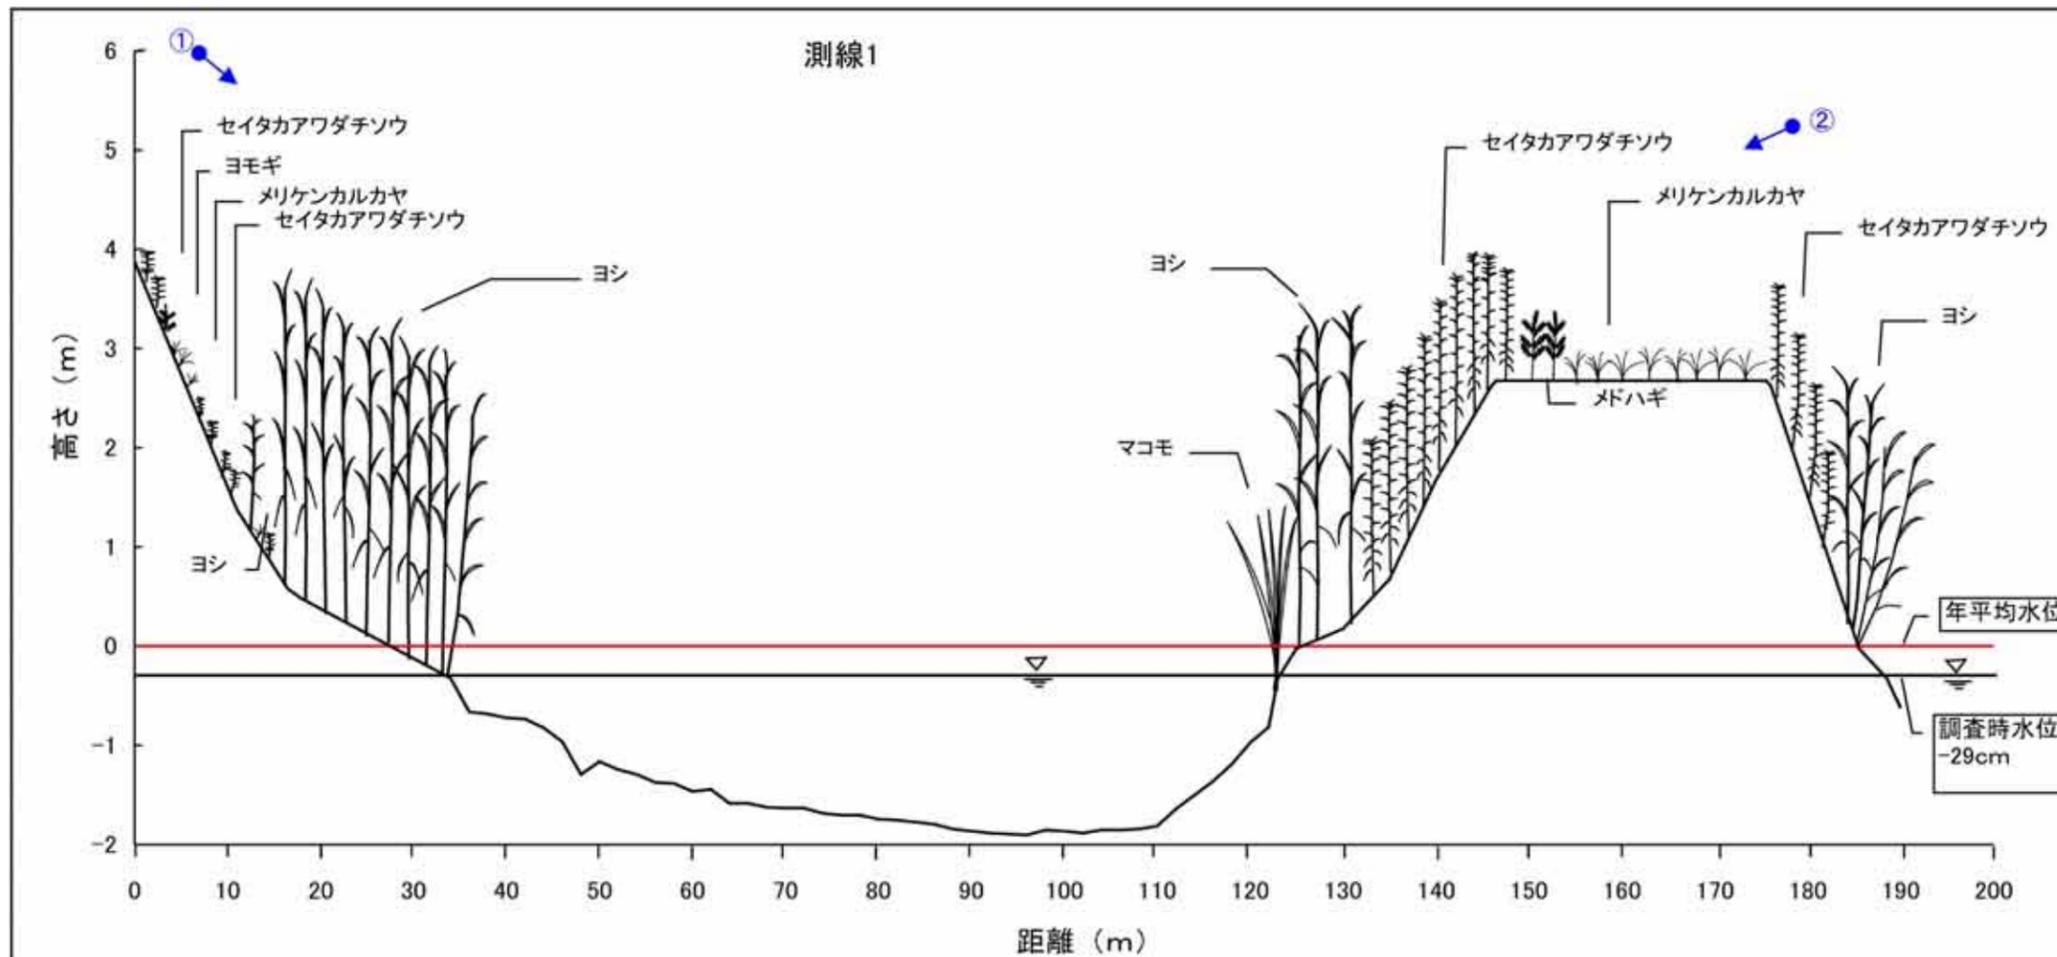
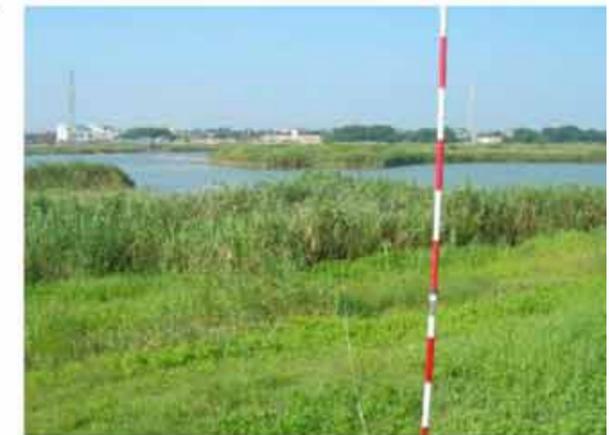
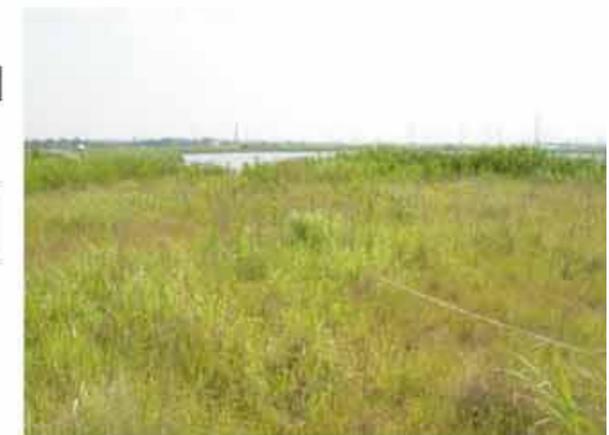
図 11 植生断面図(測線1)

植生区分 ^{※1}	陸生	抽水		抽水	陸生	抽水	
H17 ^{※2} 優占種	シバ メリケン	ヨシ	開放水面	マコモ ヨシ	セイタカ メドハギ メリケン チガヤ セイタカ	ヨシ	開放水面
距離(m)	~11 ~16	~34		~122 124 126	~142 ~151 ~164	~176 ~179 ~184	
H18 優占種	セイ イ タ カ	ヨシ	開放水面	マ コ モ ヨ シ	セ イ タ カ メ ド ハ ギ メ リ ケ ン	セ イ タ カ ヨ シ	開放水面
距離(m)	~16.5	~34		~123 124 ~129	~147.5 ~153.2	~176 ~182 ~185	
H17からH18 における植生 の変化の概要	・距離0~16.5mの斜面上~中部では、H17からH18にかけて陸生植物のシバ、メリケンカルカヤからセイタカアワダチソウに優占種が変化した。 ・距離16.5~34mの斜面中~水際部では、抽水植物のヨシの分布に大きな変化はみられず、ヨシ帯が約18m幅で広く分布していた。		H17、H18ともに水面、水中には植物は確認されなかった。	・距離123m付近の水際~斜面下部では、H17からH18にかけて抽水植物のマコモの分布に大きな変化はみられなかったが、ヨシの分布幅はH17の2mからH18の5mにやや広がった。 ・距離129m~176mの斜面中部~上部、平地では、H18も同様に陸生植物が優占し、特にセイタカアワダチソウ、メリケンカルカヤの分布が広がった。 ・距離176~185mの斜面上部~水際は陸生植物のセイタカアワダチソウ、抽水植物のヨシの分布に大きな変化はみられなかった。

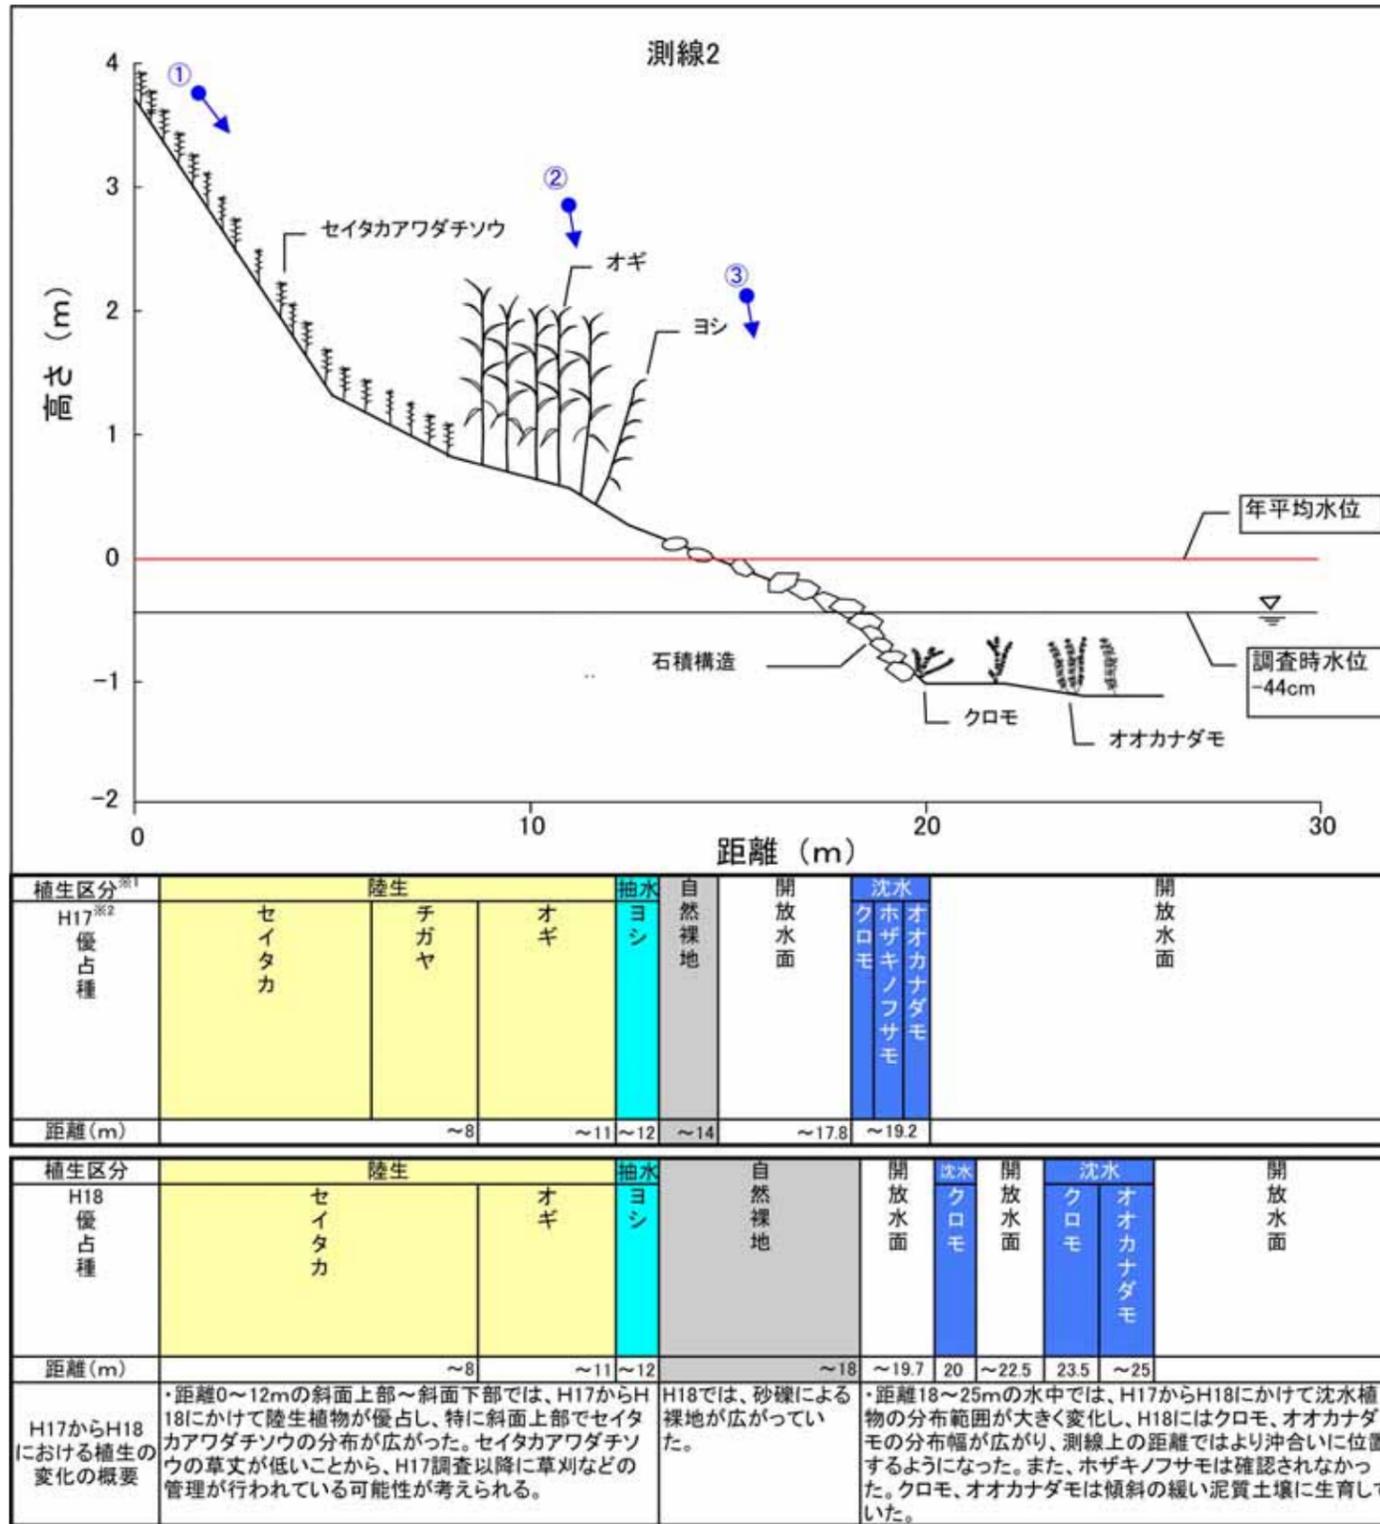
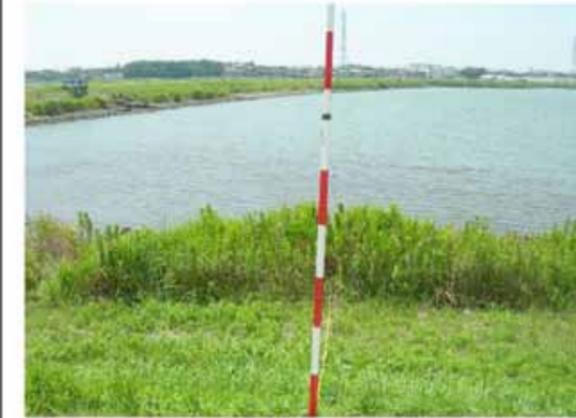
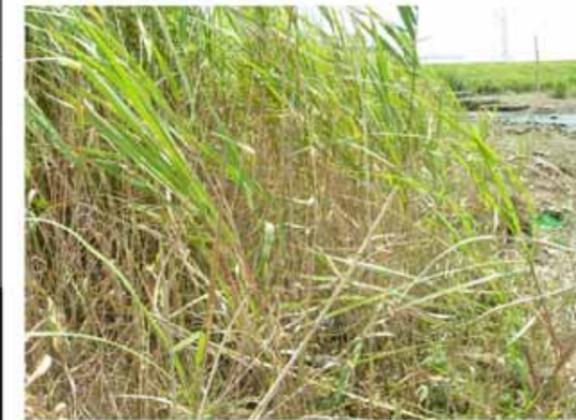
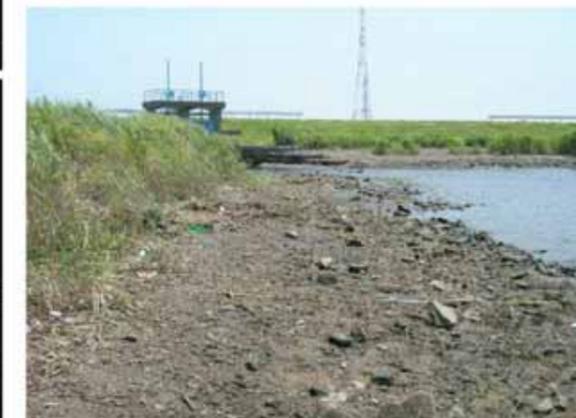
図12 植生断面図(測線2)

沈水植物については、測線 3、4、5 では大きな変化はみられなかったが、測線 2 では平成 17 年度よりクロモ、オオカナダモの生育範囲が広がっていた。

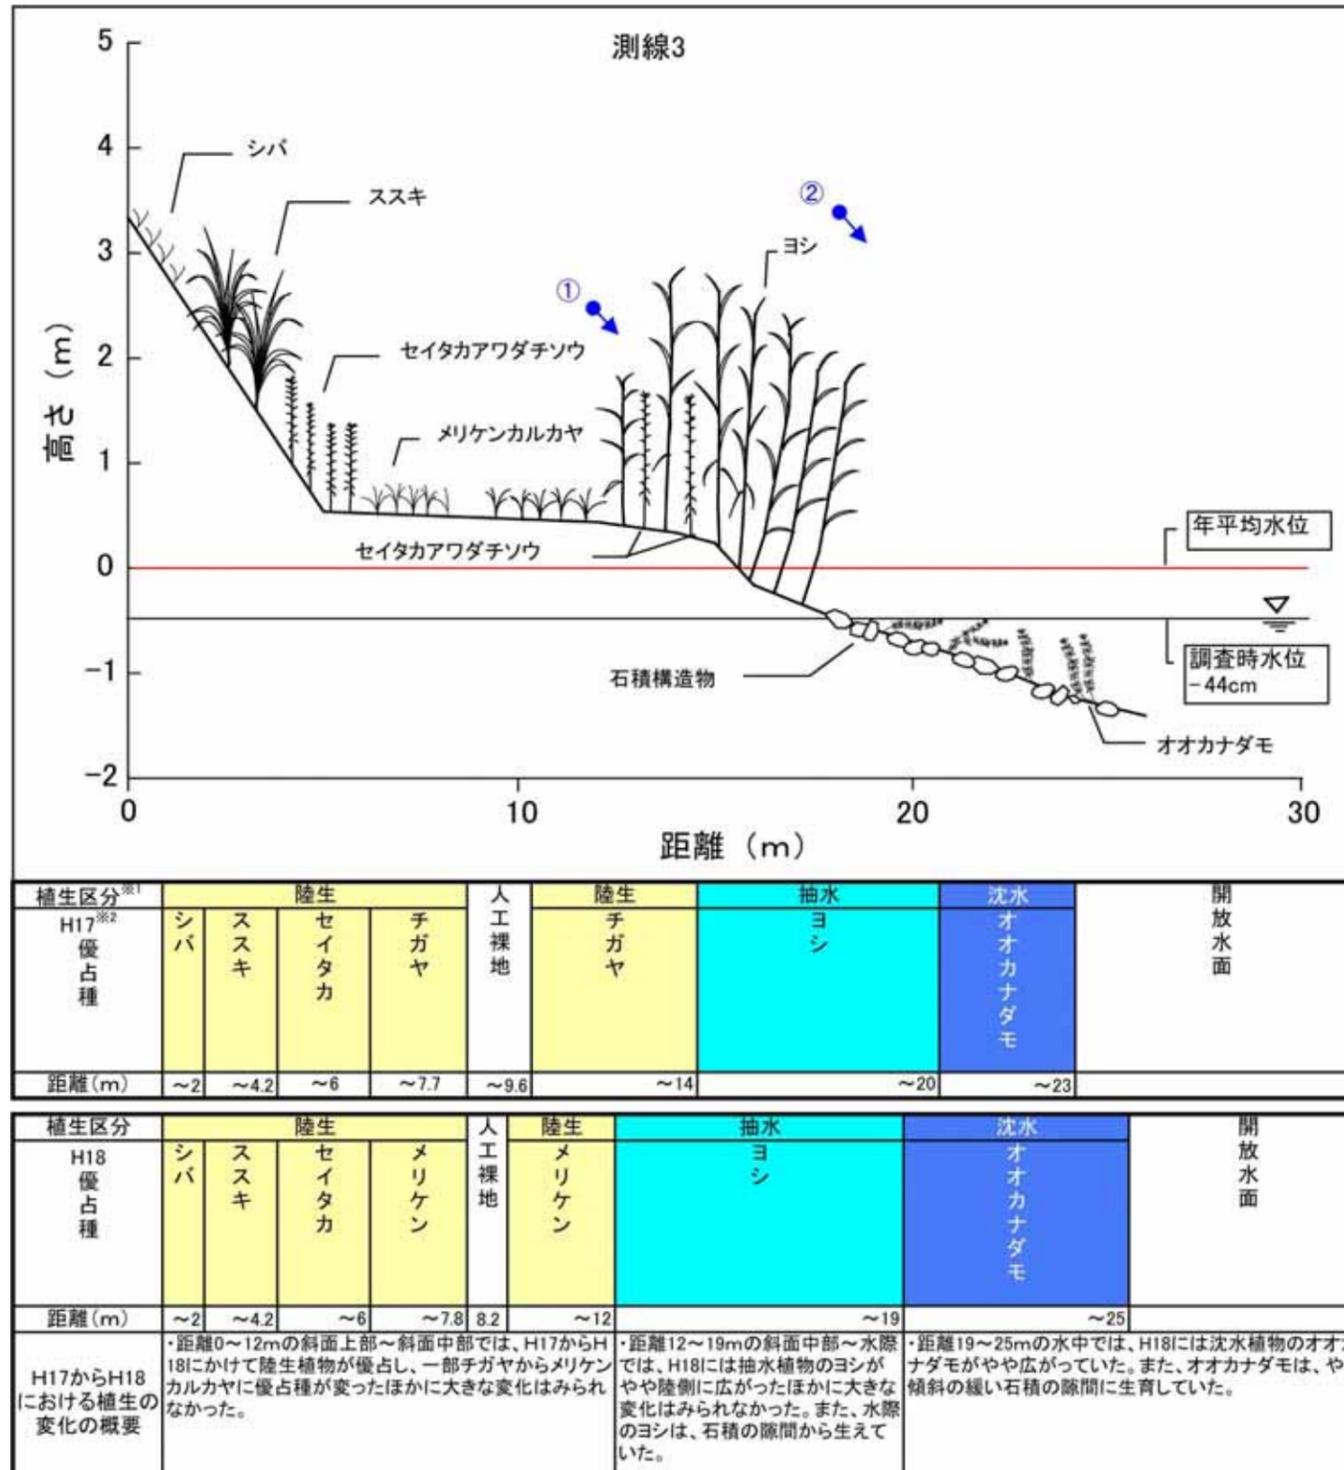
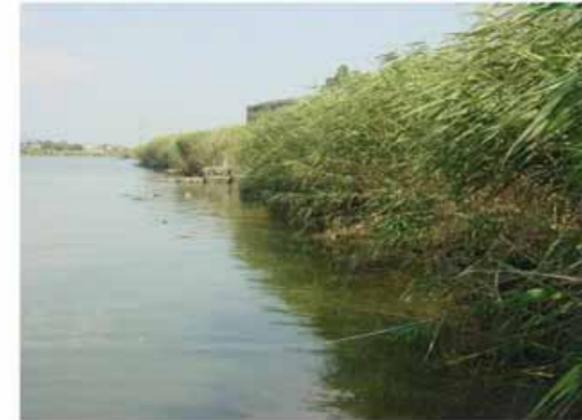
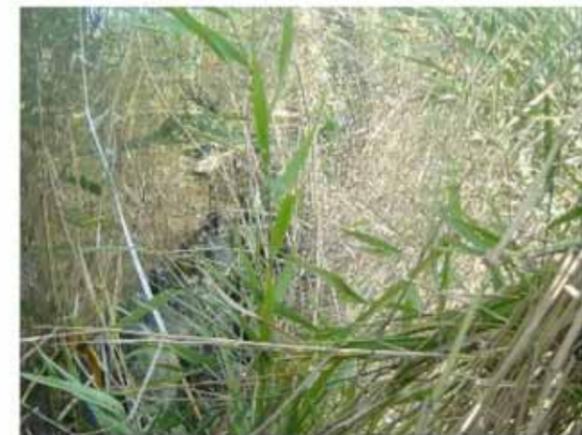
図 13 植生断面図(測線3)

水辺に生育する抽水植物については、測線 3 でわずかにヨシの生育範囲が広がっていたが、その他の測線では大きな変化はみられなかった。

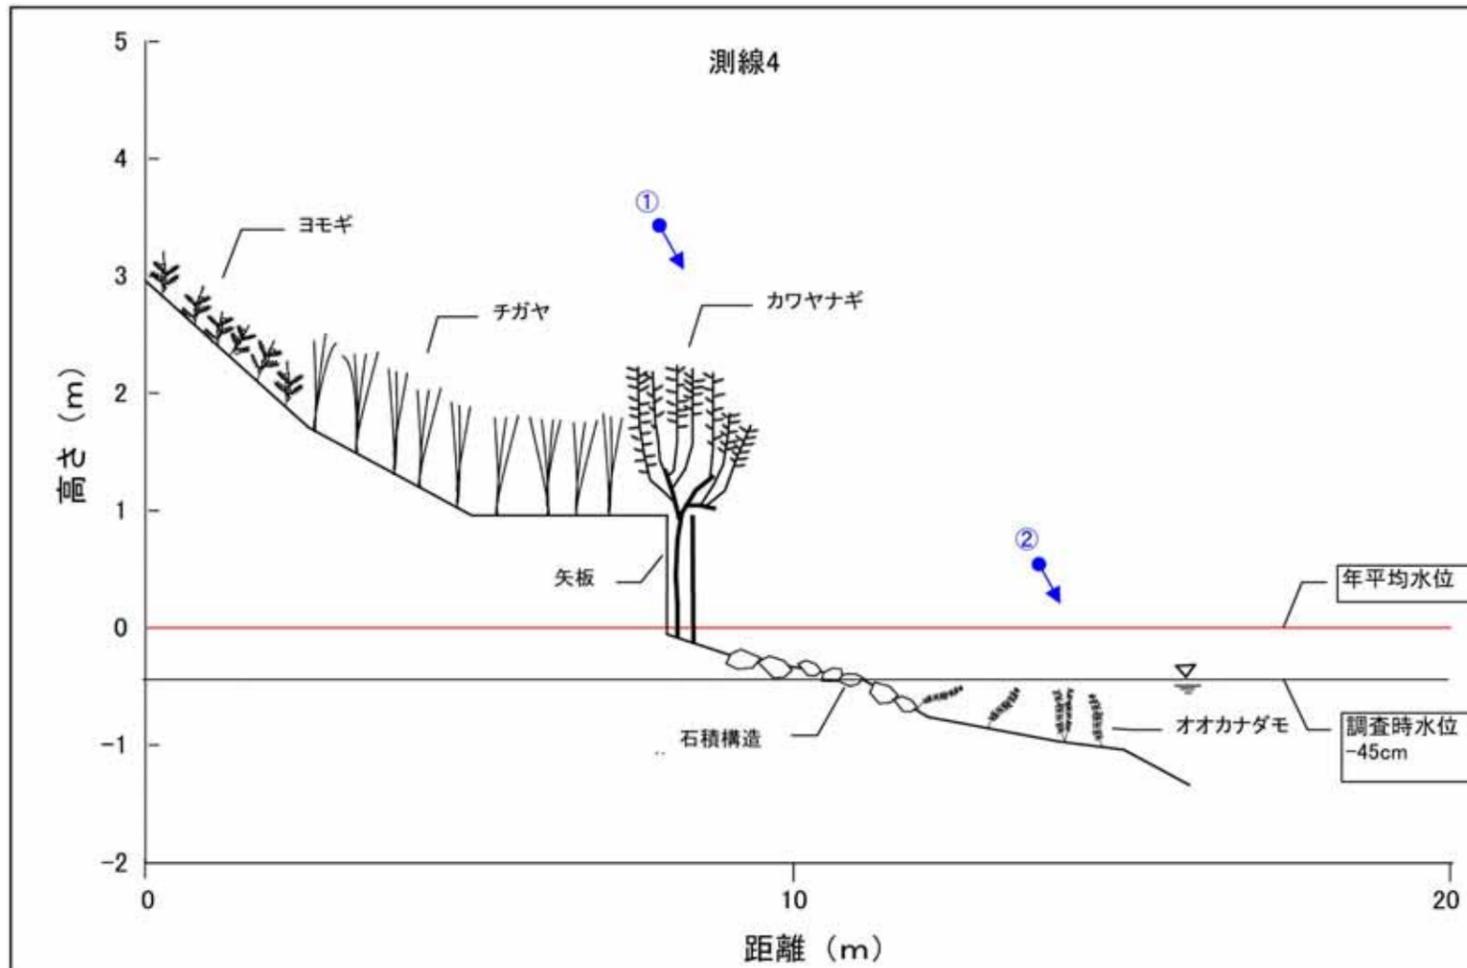
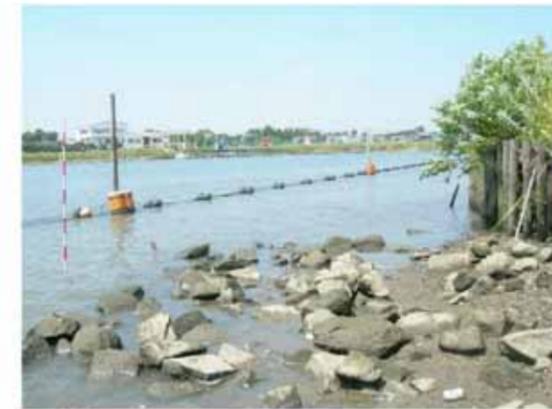
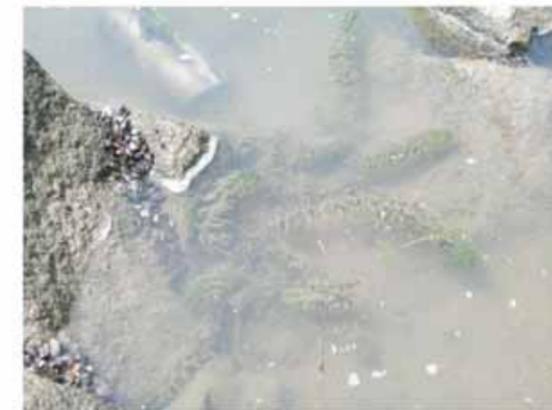
図 14 植生断面図(測線4)

植生区分 ^{※1}	陸生				開放水面	沈水	開放水面
H17 ^{※2} 優占種	ヨモギ	セイタカ	チガヤ	カワヤナギ		オオカナダモ	
距離(m)	~2	~3.5	~7	~8	~12.5	~14.5	
植生区分	陸生				自然裸地	沈水	開放水面
H18 優占種	ヨモギ		チガヤ	カワヤナギ		オオカナダモ	
距離(m)	~2.5		~7	~8	~11	~15	
H17からH18 における植生 の変化の概要	・距離0~8mの斜面上部~平地では、H17からH18にかけて陸生植物が優占し、チガヤの分布が広がったほかに大きな変化はみられなかった。				・距離8~11mでは、石積構造物を主体とした裸地になっており、石積の隙間に枯れたオオカナダモがまばらにみられた。 ・距離11m~15mの水中では、泥質土壌にオオカナダモが生育し、H17よりやや分布が広がっていた。

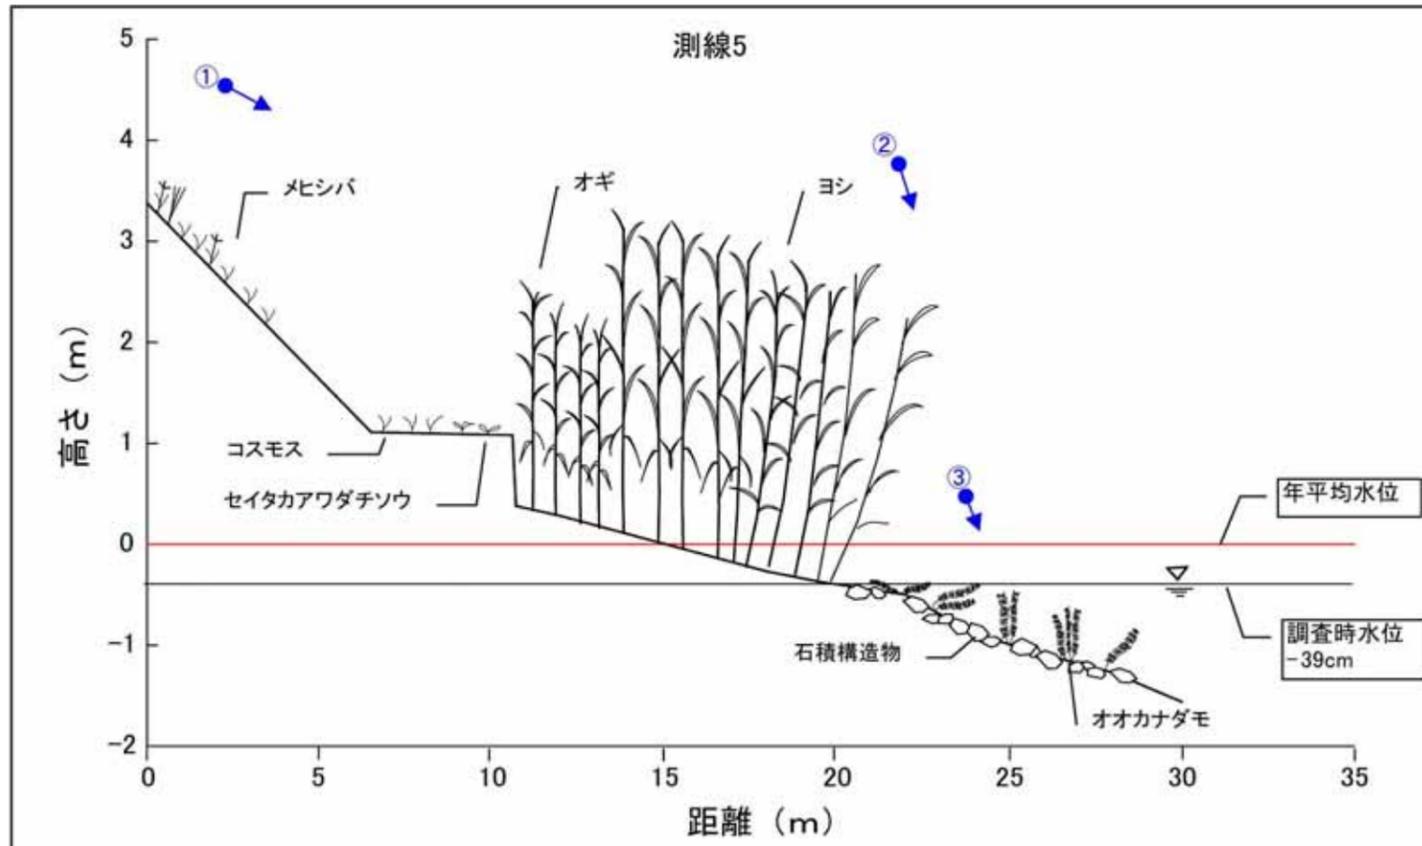
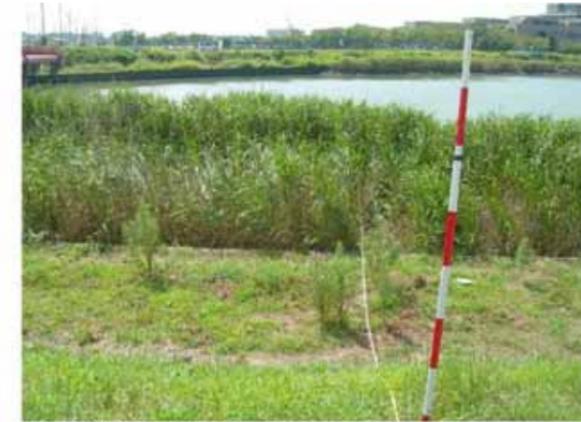
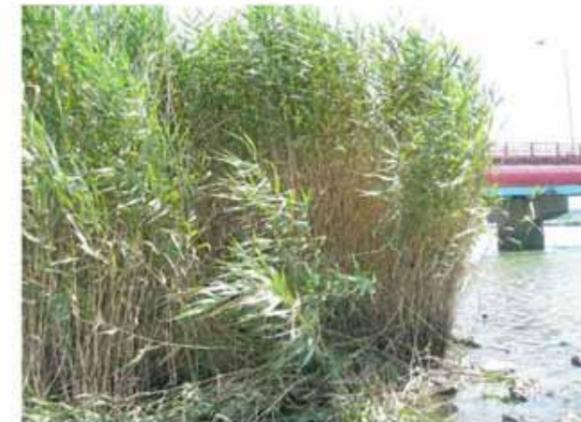
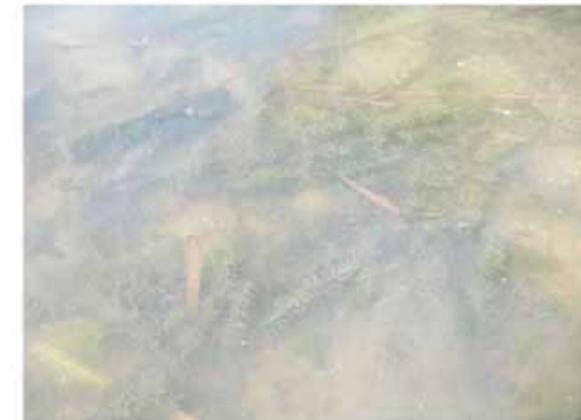
図 15 植生断面図 (測線 5)

植生区分 ^{※1}	陸生					抽水	沈水	開放水面
H17 ^{※2} 優占種	チガヤ	コンクリート	チガヤ	セイタカ	オギ	ヨシ	オオカナダモ	
距離 (m)	~4	~7	~8.5	~10.7	~13.5	~19	~28	
植生区分	陸生					抽水	沈水	開放水面
H18 優占種	メヒシバ	コンクリート	コスモス	セイタカ	オギ	ヨシ	オオカナダモ	
距離 (m)	~4	~7	~8.5	~10.7	~13.5	~19.5	28.5	
H17からH18 における植生の変 化の概要	距離0~19mの斜面上部~水際では、優占種に大きな変化はみられな かった。					距離19.5m~28.5mの水中では、H17からH18にかけて沈水植物 のオオカナダモが広く分布した。オオカナダモは石積の隙間に生 育しており、水深1m程度までみられた。
