# チームYKY活動レポート

# チームYKY活動レポート ～乙川、わき水、伊賀川へん～

## 1 調査内容

# 4 調査結果 乙川水系

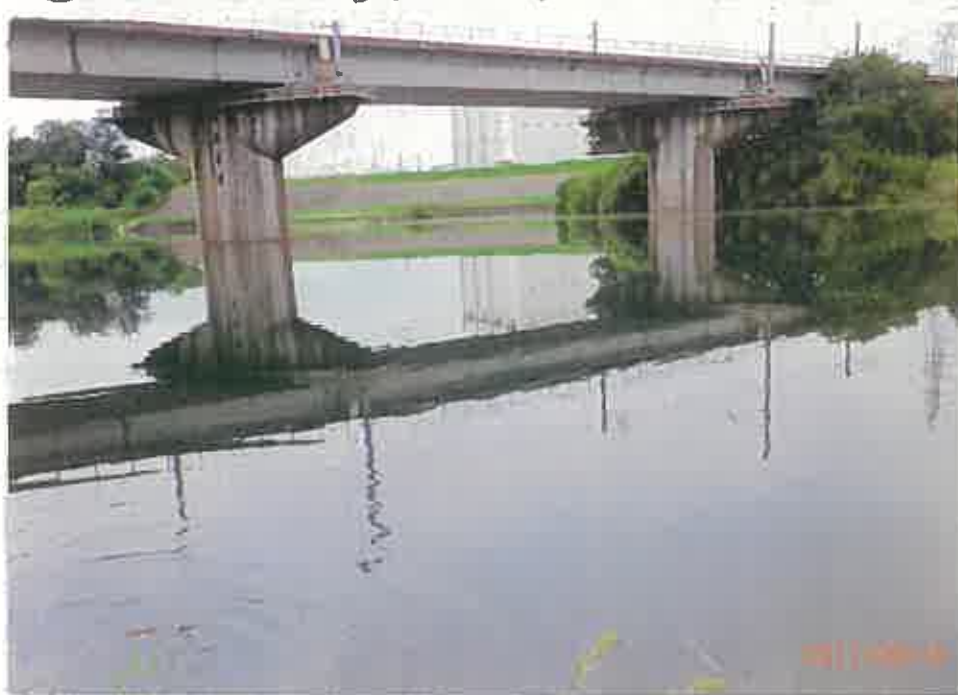
## ①地点 愛環下

日にち	COD	とろし度	水温	川の ようす
8月12日	13mg	65cm	27.2°C	においを 感じる
8月14日	8mg	72cm	27.5°C	においを 感じる

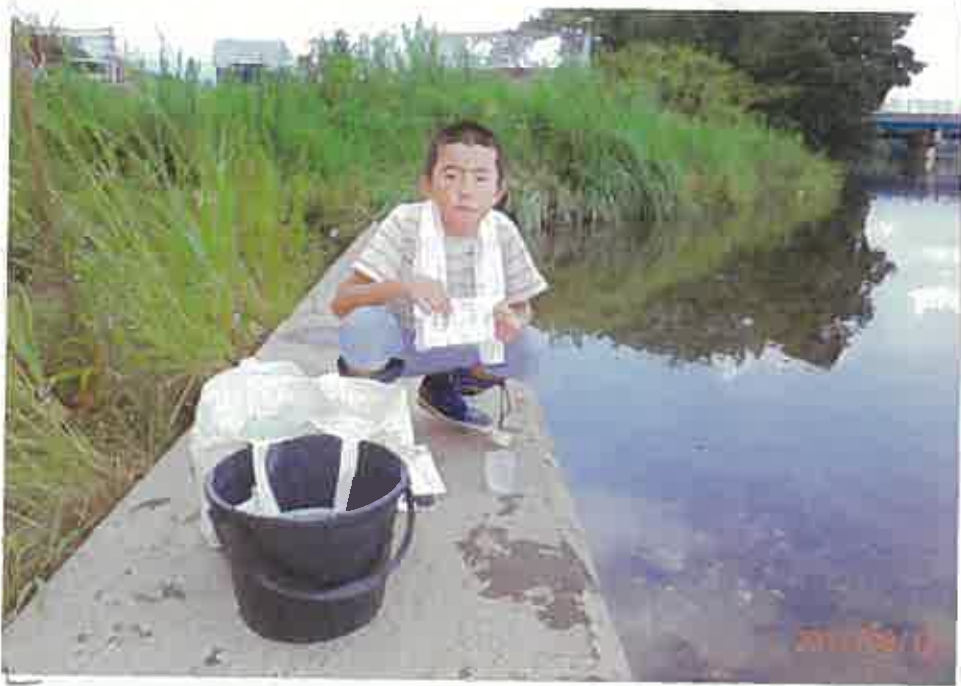
③地点 大平橋

日にち	COD	とろ度	水温	川のにおい
8月12日	10mg	80cm以上	26.5℃	においはなく 水の色はどろめい
8月14日	6mg	80cm以上	24.2℃	においはなく 水の色はどろめい

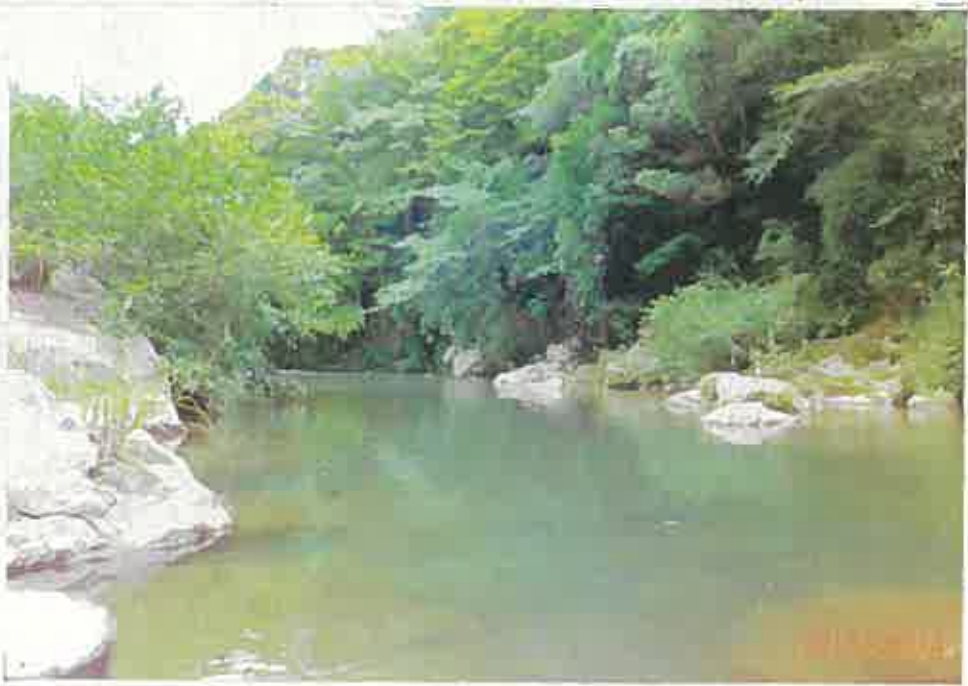
◎地点 男川合流点

日にち	COD	水深	水温	川の状況
8月12日	6mg	80cm 以上	26.3°C	あわや 流のま かあった
8月14日	8mg	70cm	24.6°C	いかなに おいを感じる

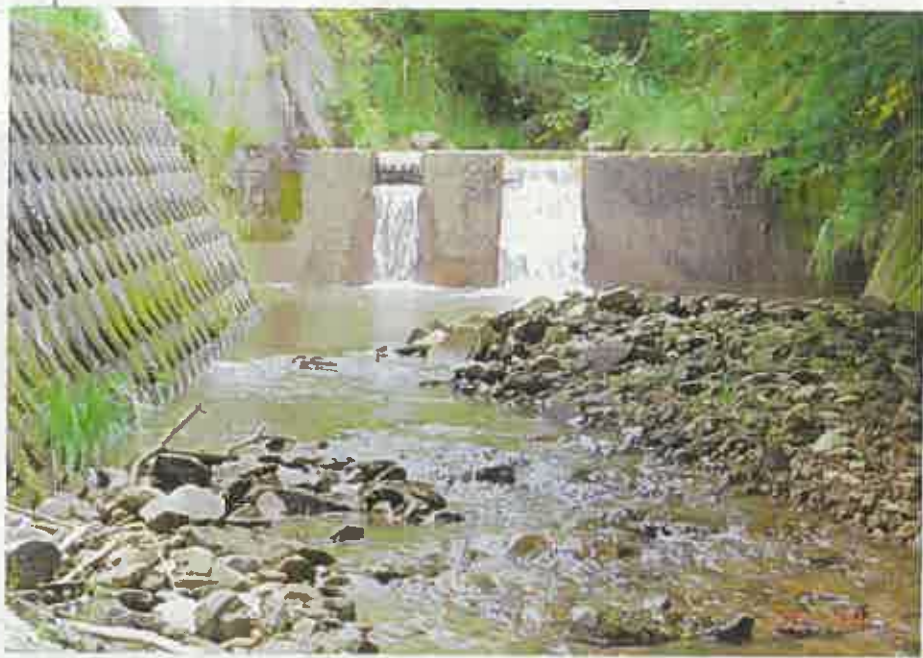
④ 地点 大法川水源

日にち	COD	透明度	水温	川の 様子
8月12日	4mg	80 <sub>cm</sub> 以上	25.2°C	大法 川
8月14日	5mg	80 <sub>cm</sub> 以上	23.6°C	大法 川

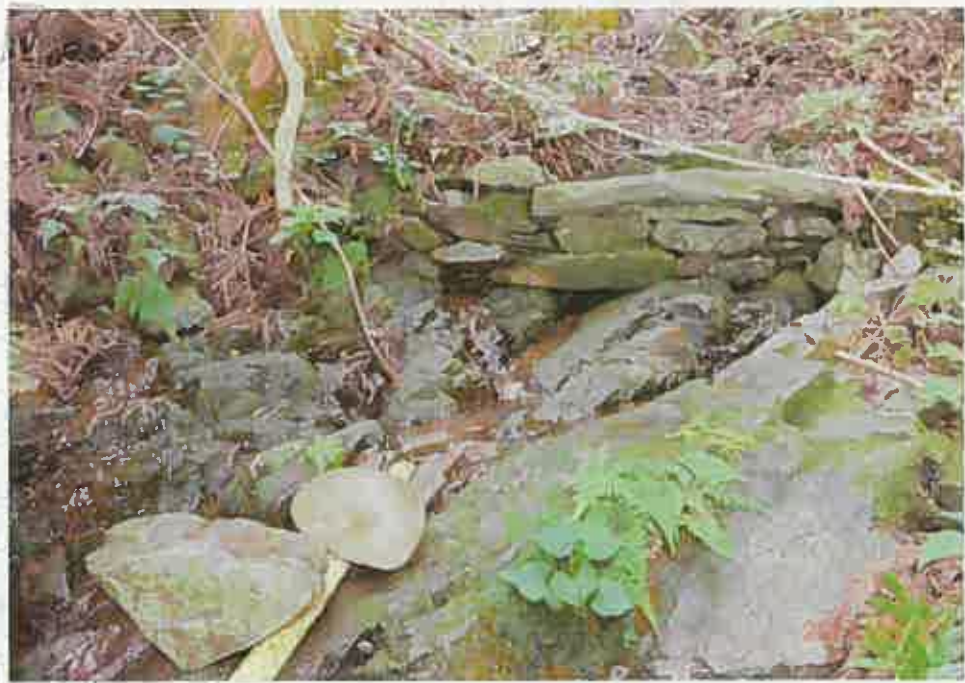
⑤地点、鳥川えん命水

日にち	COD	とろ度	水温	水の よす
8月12日	3mg	80cm 以上	19.3℃	とて きれい

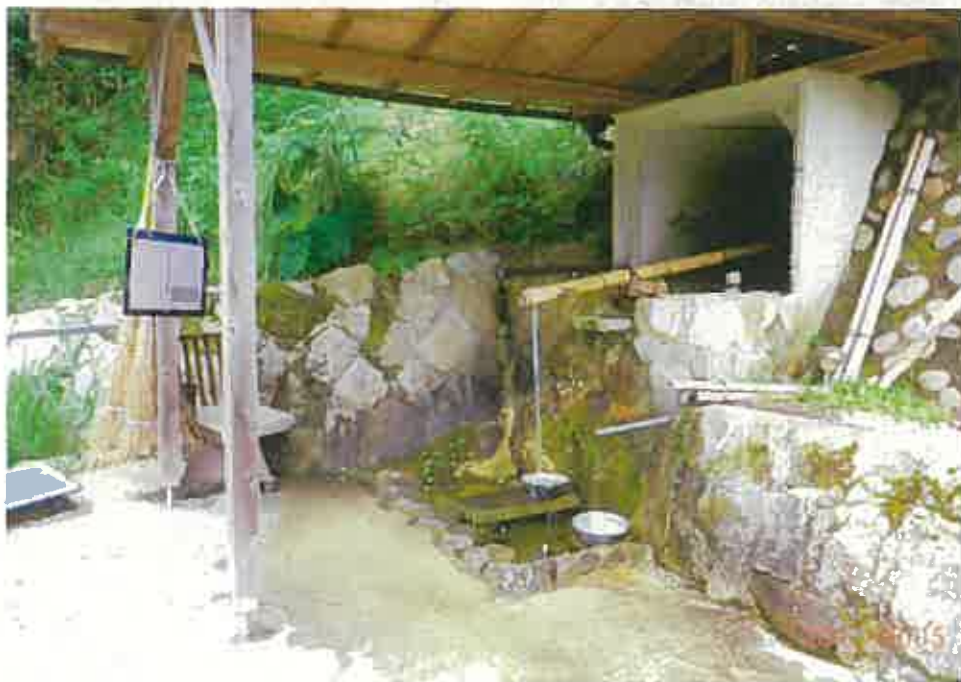
⑦地点 桜形水い水

日にち	COD	とろ度	水温	水のよさ
8月15日	3mg	80cm 以上	19.2℃	30秒で 3.5Lを詰

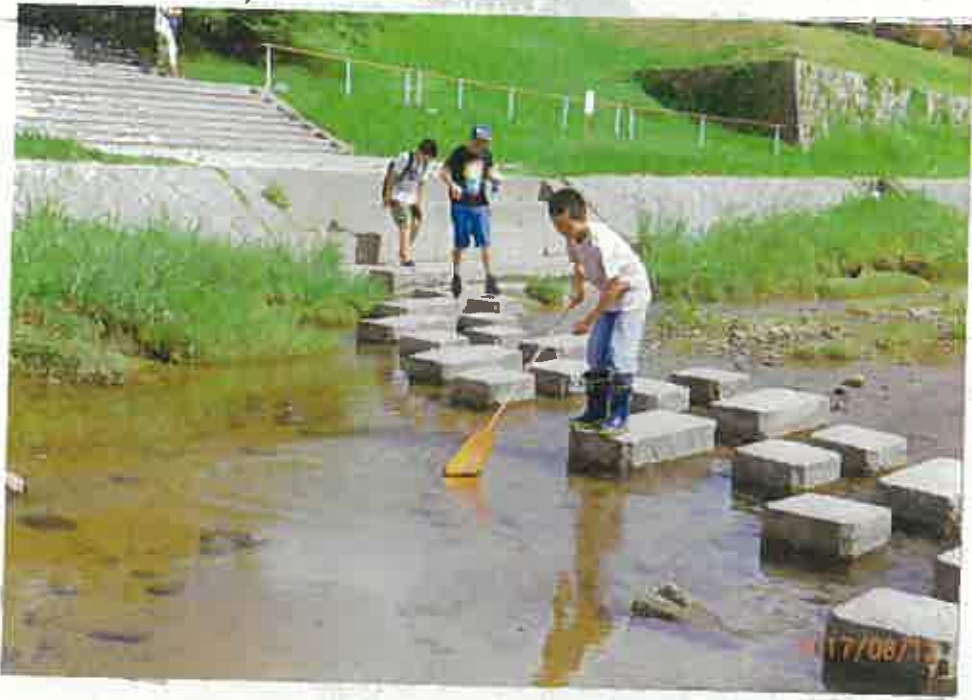
⑥ 地点 伊賀川リバー横

日にち	COD	透明度	水温	川のよす
8月12日	8mg	65cm	30.3℃	魚を見た
8月14日	8mg	80 <sub>cm</sub>	29.8℃	魚を見た

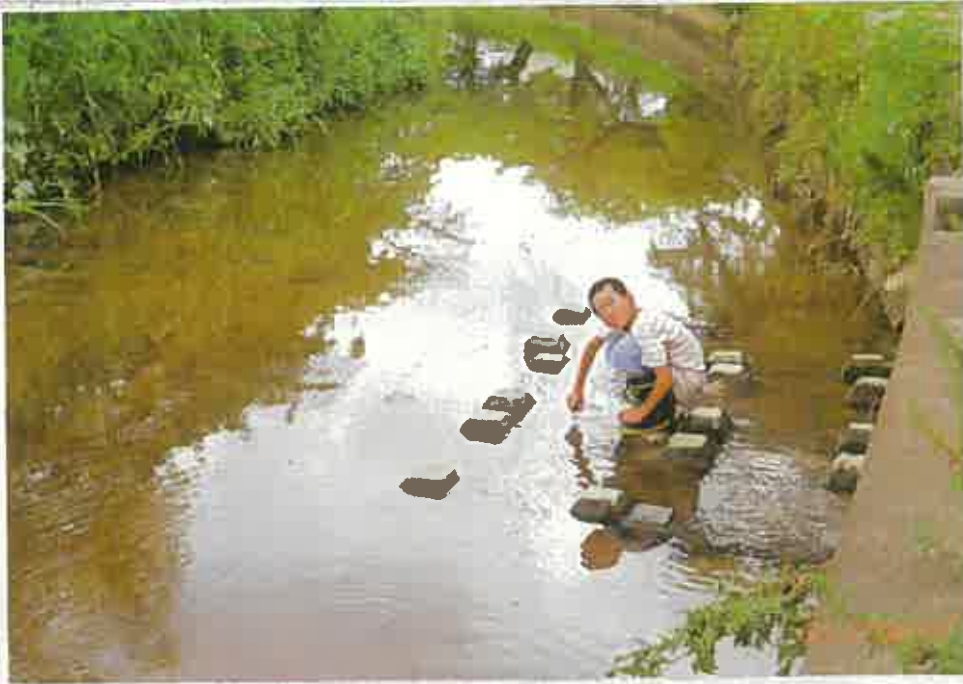
④ 地点 稲熊トシ一前

日にち	COD	透明度	水温	流速
8月12日	9mg	69cm	29.7℃	トシカ リタ
8月14日	8mg	80cm 以上	27.8℃	トシカ リタ

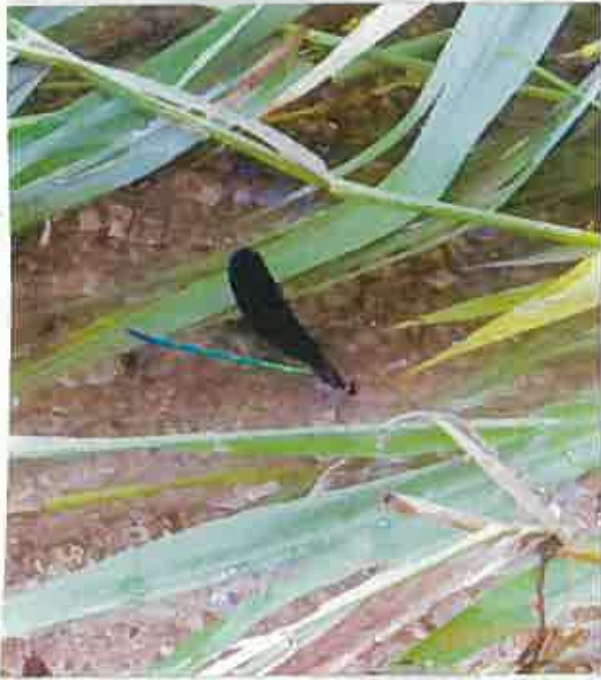
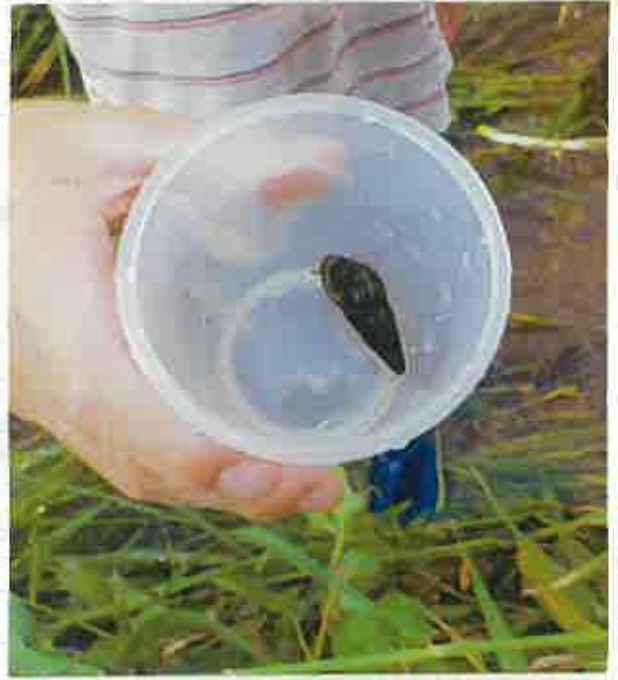
① 地点下はこやなき

日にち	COD	水深	水温	川の 様子
8月2日	8mg	69 <sub>cm</sub>	24.7℃	上流の に8mg で不思議
8月4日	8mg	80 <sub>cm以上</sub>	24.9℃	上流の に8mg で不思議

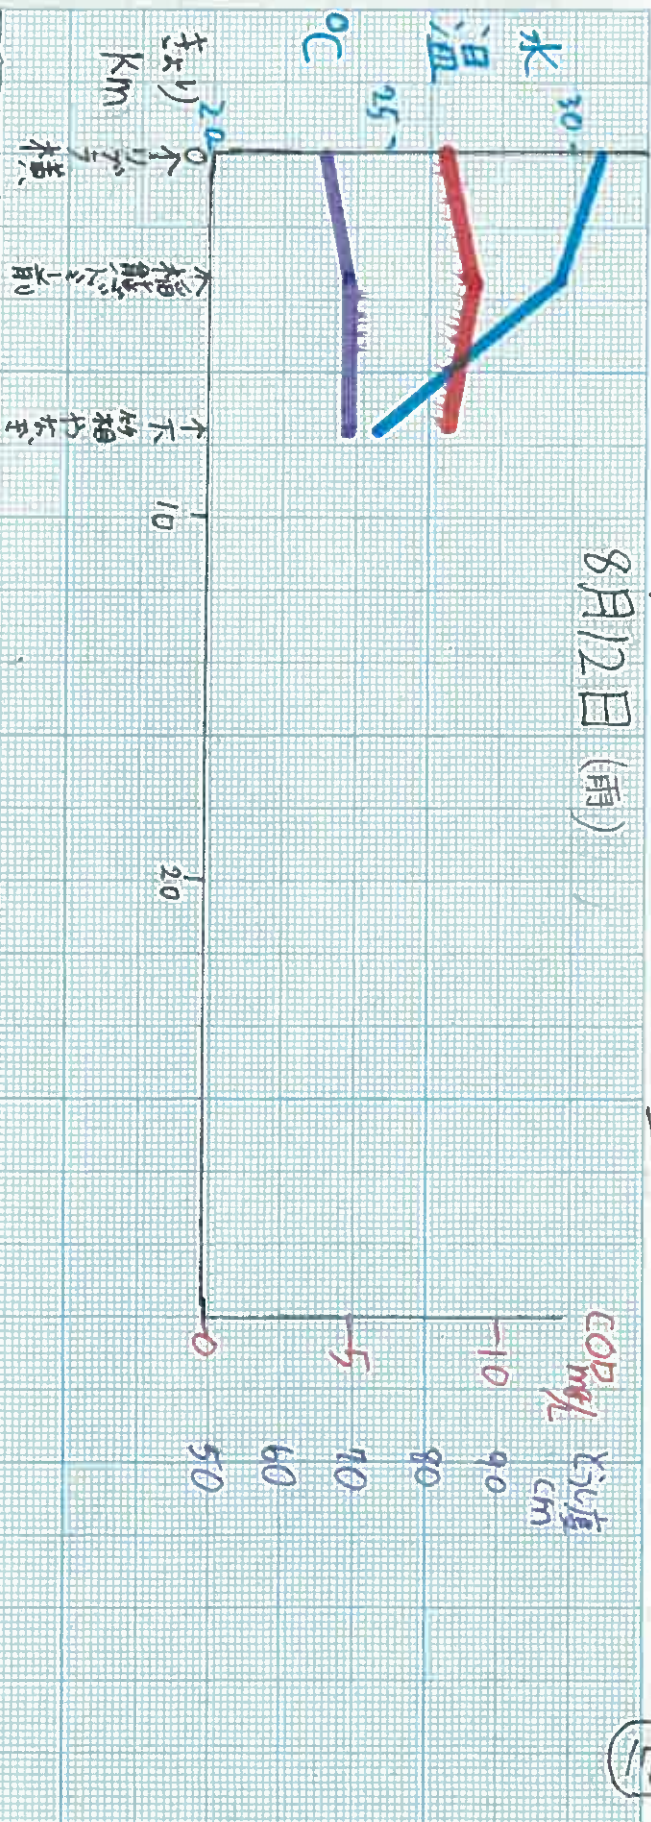
8月12日(雨)

# 水質のグラフ「伊賀川」
