# 小野ヶ谷川の水質調査

チームKOSUKE

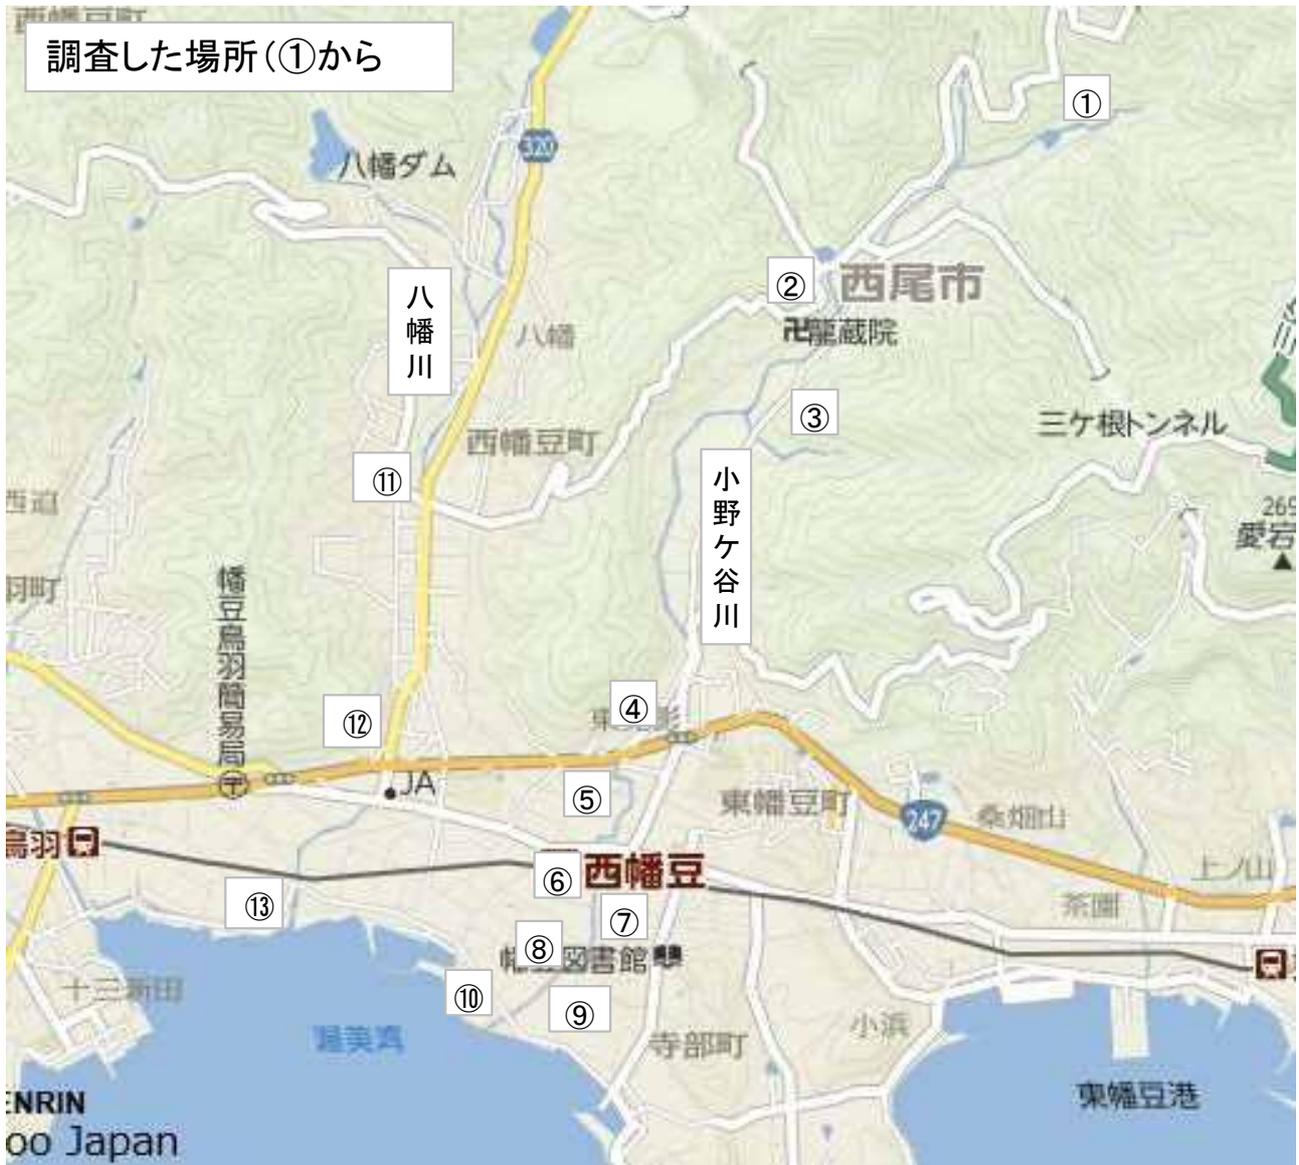
調査した場所(①から

小野ヶ谷川10か所、八幡川3か所を調査する。

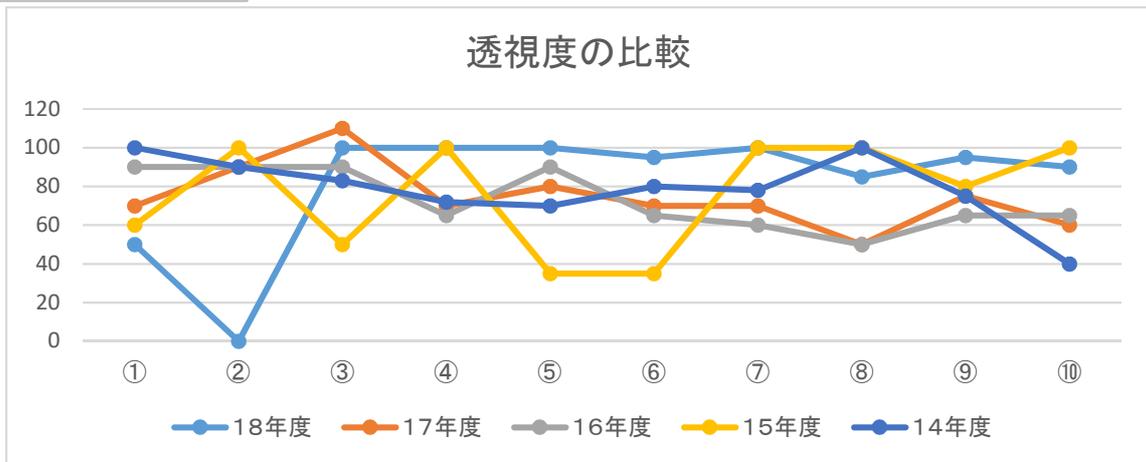
### 小野ヶ谷川

### 透視度計 (cm)

| | ① | ② | ③ | ④ | ⑤ | ⑥ | ⑦ | ⑧ | ⑨ | ⑩ |
| 18年度 | 50 | — | 100 | 100 | 100 | 95 | 100 | 85 | 95 | 90 |
| 17年度 | 70 | 90 | 110 | 70 | 80 | 70 | 70 | 50 | 75 | 60 |
| 16年度 | 90 | 90 | 90 | 65 | 90 | 65 | 60 | 50 | 65 | 65 |
| 15年度 | 60 | 100 | 50 | 100 | 35 | 35 | 100 | 100 | 80 | 100 |
| 14年度 | 100 | 90 | 83 | 72 | 70 | 80 | 78 | 100 | 75 | 40 |

- ・18年度の透視度は例年に比べて良好だった。
- ・地点①は数値が悪かった。川の両岸にアシや草が多く生えているので、水が汲み取りにくく、川底のドロが混じってしまったため、透視度が悪くなってしまった可能性がある。
- ・地点②は大雨の影響で、例年の様子とはかけ離れた姿になっていた。川の中央に土砂が堆積し流れを止めてしまっているようで、水量も少なかった。川の両岸もアシや草が生い茂っており、水を汲むのは困難だと判断した。

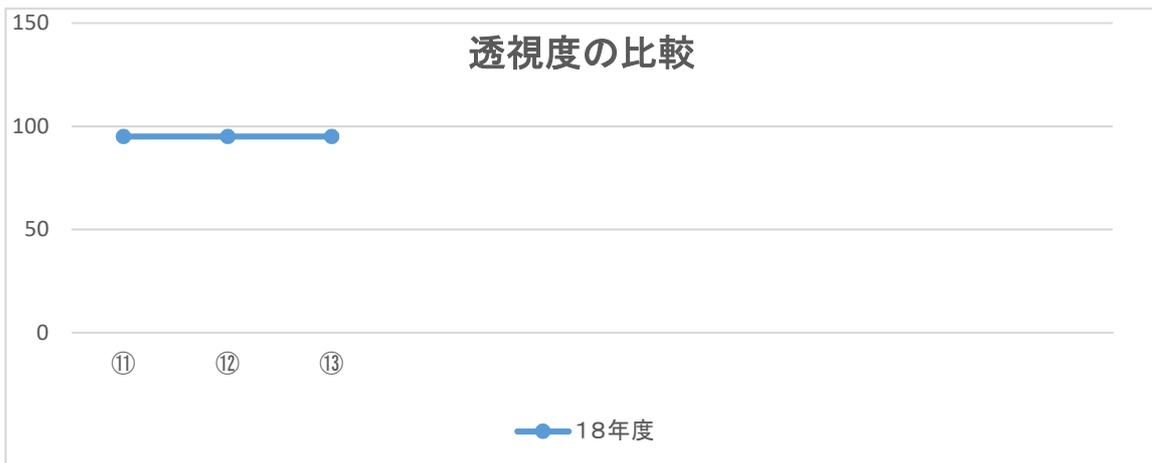
### 八幡川

### 透視度計 (cm)

| | ⑪ | ⑫ | ⑬ | | | | | | |
| 18年度 | 95 | 95 | 95 | | | | | | |

- ・小野ヶ谷川の水質はコイやフナが住める水質であり、5年間を通じて水質の変更は少ないことが分かった。
- ・八幡川の水質は中流と下流で比べても違いは見られなかった。
